# SNPXplex

| <b>Lot : 50.I-02</b> | |
| ADN de validation : Coriell K1, K2, K3, K4 | |

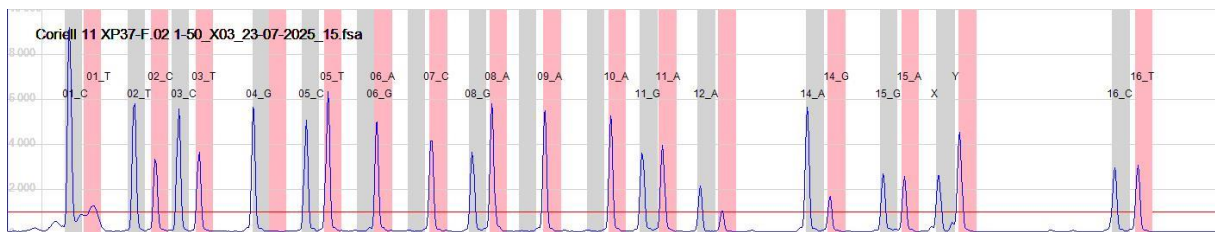
Exemple de courbe obtenue avec un ABI 3500 montrant la présence d'une interférence localisée au niveau du SNP1\_T et pouvant conduire à un étiquetage faussé chez les Hétérozygotes 01\_C :

| <b>Points de surveillance :</b> <ul style="list-style-type: none"> <li><b>Interférence non spécifique possible, migrant différemment selon le séquenceur utilisé : cet artefact se situe au niveau du SNP1-C (~97pb) sur Applied Biosystems® 3730XL DNA Analyzer (Thermo Fisher), et au niveau du SNP1-T (~102pb) sur Applied Biosystems® 3500 DNA Analyzer (Thermo Fisher). Cette interférence n'apparaît pas sur les courbes obtenues sur SeqStudio.</b></li> </ul> |

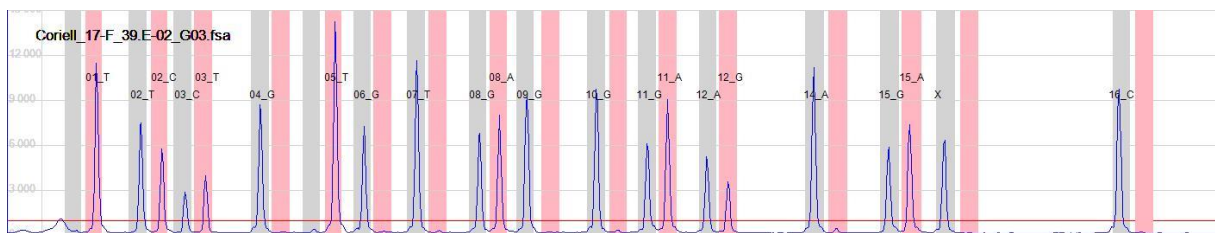
Exemple de courbe obtenue avec un ABI 3730XL montrant la présence d'une interférence localisée au niveau du SNP1\_C et pouvant conduire à un étiquetage faussé chez les Hétérozygotes 01\_T :

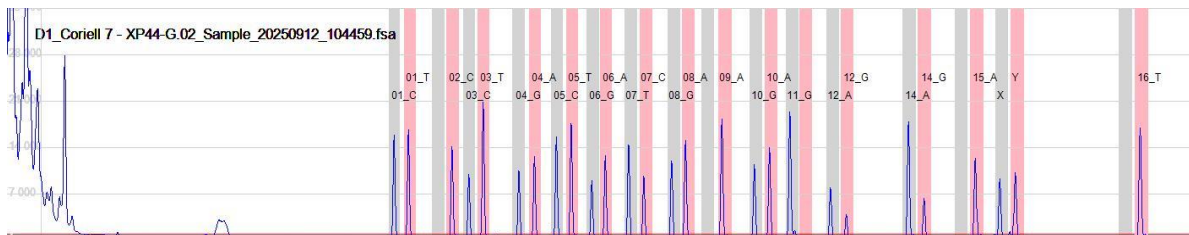
Cette interférence se situe dans la zone des 65 bp dans les spectres obtenus sur SeqStudio avec du polymère POP1 :
